EVALUASI KEGAGALAN PONDASI PADA GEDUNG BERTINGKAT (Studi Kasus: Proyek Pembangunan Ruko 3 Lantai – Banua Anyar Banjarmasin)

Ringkasan

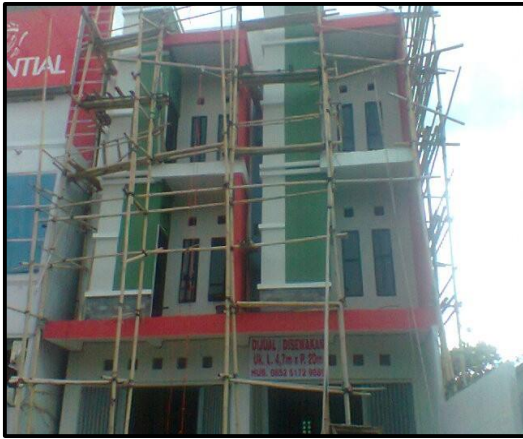
Gambar 1. Kondisi saat pelaksanaan bangunan

Berdasarkan hasil pemeriksaan terhadap kondisi bangunan eksisting di lapangan, kemungkinan penyebab terjadinya kegagalan bangunan adalah sebagai berikut:

- Pada struktur bangunan bawah tidak terdapat sloof, sehingga apabila terjadi penurunan seketika (*Immediate Settlement*) yang tidak seragam mengakibatkan defleksi pada pondasi lebih besar sehingga mengakibatkan plat pondasi mudah patah.
- Terjadi eksentrisitas neut terhadap titik pusat pondasi sehingga terjadi tambahan momen pada system pondasi.
- Kedalaman tiang galam pada pondasi hanya sedalam 7 m (tujuh meter), setelah dilakukan perhitungan terhadap daya dukung pondasi dengan kedalaman 7 m masih belum mencapai syarat *safety factor* sehingga bangunan sangat berpotensi mengalami kegagalan (*failure*).
- Tidak adanya penyelidikan tanah di lokasi pembangunan sehingga tidak ada dasar perhitungan terhadap desain pondasi yang digunakan.

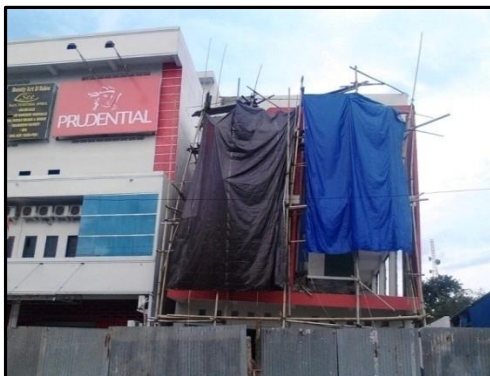
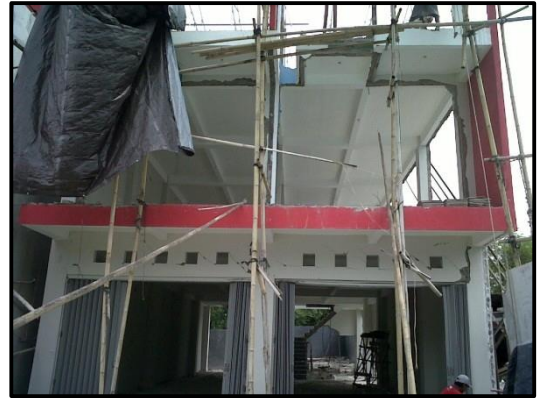
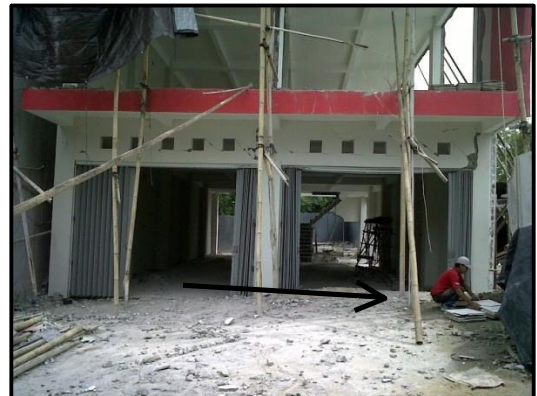
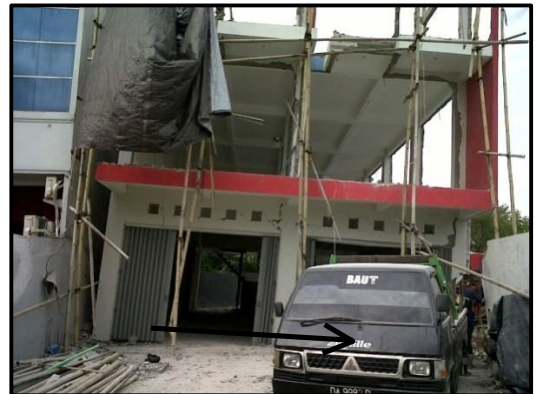
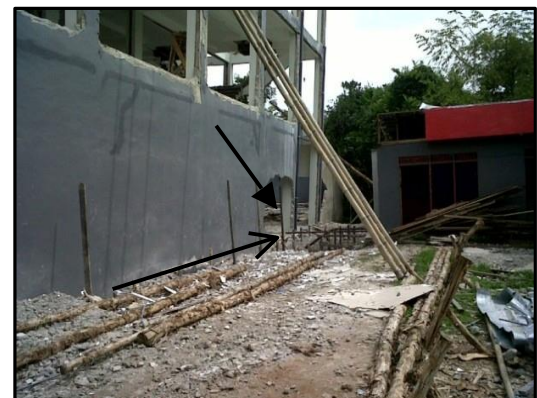
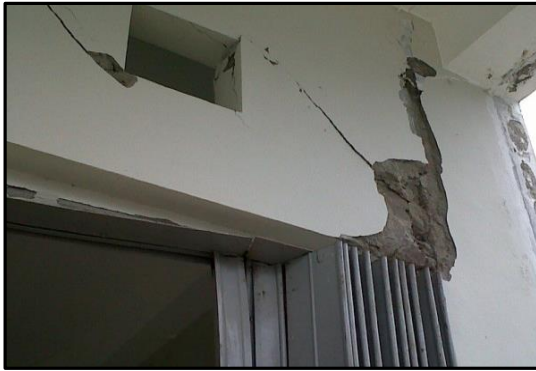
Gambar 2. Kondisi kerusakan bangunan atas

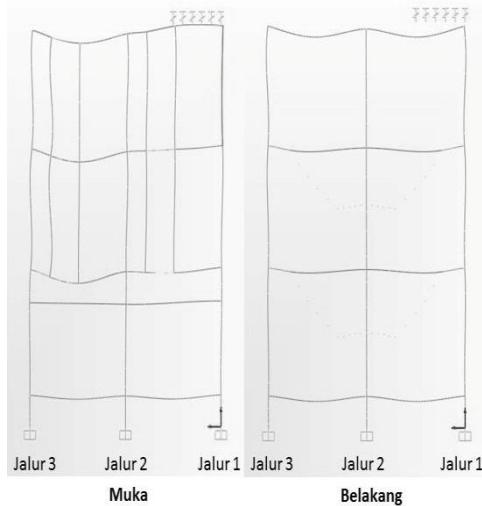
Dari ketiga jalur, resultan gaya terbesar berada pada jalur kedua dengan beban 324,03 ton. Pada tabel 1 dan 2 menunjukkan bahwa, pada fase awal dimana bangunan dalam kondisi normal (sebelum terjadi keruntuhan) joint yang menerima beban terbesar berada pada jalur kedua. Hasil dari gaya yang bekerja pada bangunan mempengaruhi geometrik bangunan dan pola keruntuhan pada bangunan seperti yang terlihat pada gambar 4.

Gambar 4. Geometrik dan pola keruntuhan akibat gaya yang bekerja pada fase awal

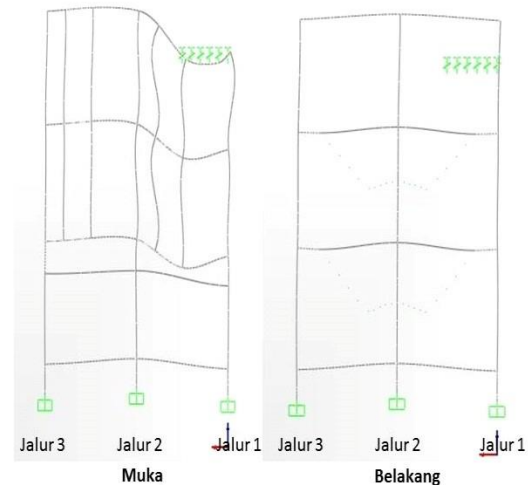
Hasil perhitungan diatas memperlihatkan bahwa joint dengan beban terberat berada pada joint 175 jalur pertama, berbeda pada kondisi

normal (fase awal) dimana joint dengan beban terberat berada pada joint 184 jalur kedua. Berdasarkan dari hasil perhitungan gaya pada tabel 1 dan 3, perubahan gaya yang terjadi diakibatkan oleh adanya kegagalan struktur bawah pada bangunan. Selain perubahan gaya yang terjadi kegagalan struktur bawah ini juga berpengaruh terhadap geometrik bangunan dan pola keruntuhan pada bangunan, seperti yang terlihat pada gambar 5.

Gambar 5. Geometrik dan pola keruntuhan akibat gaya yang bekerja pada fase akhir

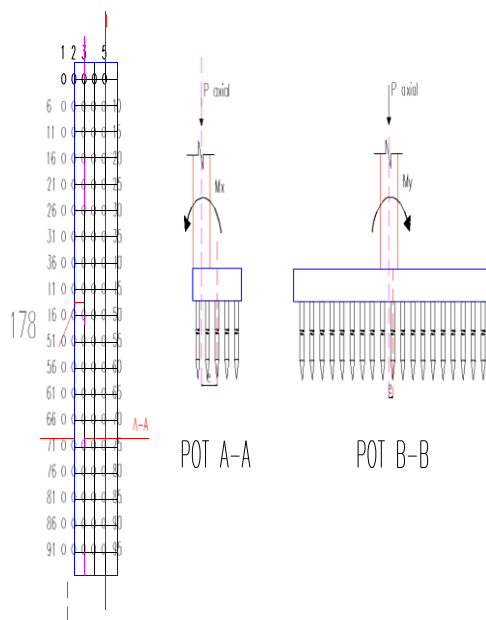
Gambar 8. Sketsa penampang pondasi

Distribusi beban yang dihitung berada pada pondasi jalur 1, dimana pondasi pada jalur 1 merupakan jalur yang mengalami penurunan terbesar dan eksentrisitas pada pondasi. Salah satu sketsa penampang pondasi dapat dilihat pada gambar 8 berikut:

Tabel 6 menunjukkan bahwa, pada joint 178 eksentrisitas terjadi sebesar -0,325 meter arah sumbu x dan -0,05 meter arah sumbu y, dari eksentrisitas yang terjadi mengakibatkan terjadinya tambahan momen sebesar -11,554 t.m pada sumbu x (ΔMx) dan -1,778 t.m pada sumbu y (ΔMy). Dapat disimpulkan bahwa dari beberapa joint pada pondasi jalur 1 menunjukkan tambahan momen terbesar berada pada joint 178 dengan momen terbesar ke arah sumbu x.

Eksentrisitas yang terjadi sangat berpengaruh terhadap distribusi beban pada masing-masing tiang pancang. Distribusi beban terbesar berada pada joint 178 dengan jumlah tiang pancang 95 buah, dengan beban maksimum yang bekerja pada tiang pancang sebesar 0,410 ton dan beban minimum sebesar 0,333 ton, beban maximum tersebut melebihi daya dukung batas tiang tunggal sebesar 0,403 ton, sehingga diperoleh *safety factor* sebesar 0,985.

Dari perhitungan distribusi beban pada joint 178, faktor keamanan yang diperoleh kurang dari faktor keamanan yang disyaratkan yaitu 3,00 (Hardiyatmo, 2010).

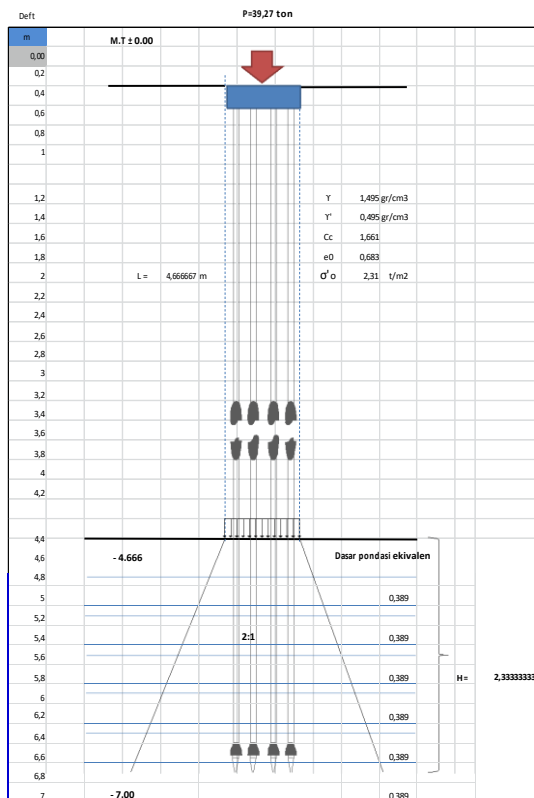
Gambar 9. Mekanisme penurunan yang terjadi pada pondasi tiang

Berdasarkan perhitungan pada tabel 7 menunjukkan bahwa masing-masing jalur pondasi memiliki nilai penurunan yang bervariasi sehingga penurunan yang terjadi pada bangunan merupakan penurunan yang tidak

seragam (*differential settlement*). Pada jalur pertama penurunan terbesar berada pada joint 179 dengan besar penurunan 0,419 meter dan pada jalur kedua, penurunan terbesar berada pada joint 185 dengan besar penurunan 0,480 meter, sedangkan pada jalur ketiga penurunan

terbesar berada pada joint 191 dengan besar penurunan 0,430 meter. Dari ketiga jalur pondasi tersebut, penurunan terbesar terjadi pada jalur kedua. Adanya penurunan pondasi yang tidak seragam, mengakibatkan kegagalan struktur pada bangunan, seperti:

- Kerusakan atau terjadi defleksi yang besar pada pondasi.
- Terjadi retakan pada struktur bangunan atas.

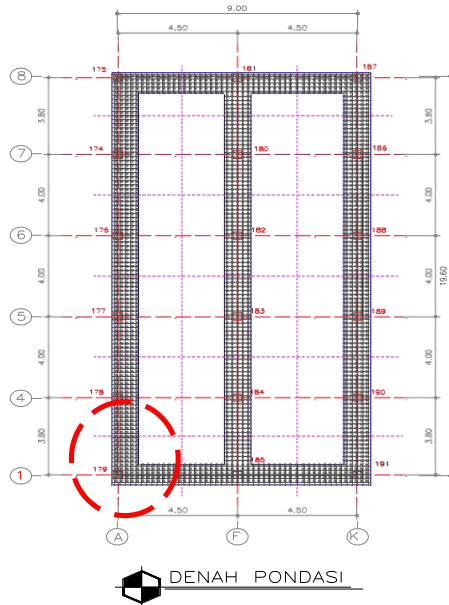
Gambar 10. Desain pondasi bangunan.

Pada bangunan ruko 3 lantai ini, pondasi yang digunakan yaitu pondasi jalur tanpa sloof, seperti yang terlihat pada gambar 10 berikut:

Dari desain pondasi seperti yang terlihat pada gambar 10 menunjukkan bahwa desain pondasi tidak menggunakan sloof, dimana pada umumnya sloof berfungsi sebagai pengaku dan pereduksi gaya-gaya bangunan atas ke system pondasi.

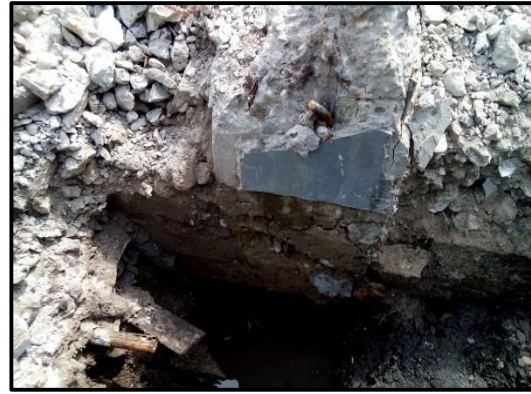
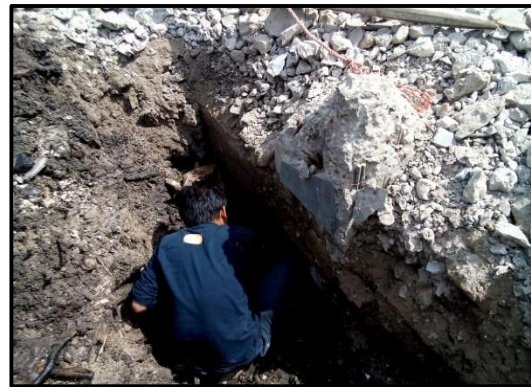
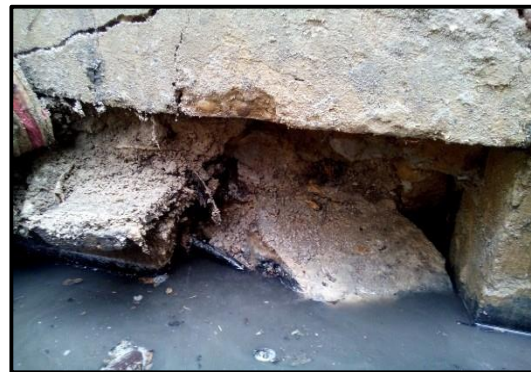
Pada tabel 8 menunjukkan, pada kondisi sebelum terjadinya keruntuhan tegangan yang bekerja pada balok (M_u) lebih kecil dari pada tegangan yang diizinkan (M_n), hanya pada balok nomor 61 terjadi kritis karena pada bagian lapangan tegangan yang bekerja pada balok (M_u) lebih besar dari pada tegangan yang diizinkan (M_n). Adapun pada kondisi setelah terjadi keruntuhan rata-rata balok mengalami kritis dimana tegangan yang bekerja pada balok (M_u) lebih besar dari pada tegangan yang diizinkan (M_n), hal ini dikarenakan adanya pengaruh penurunan (kegagalan pondasi) yang terjadi pada bangunan. Contoh kerusakan yang terjadi pada struktur atas bangunan dapat dilihat pada gambar 12.

Gambar 12. Retakan dan patahan pada balok lantai dasar joint 179

- Penambahan kedalaman tiang pancang.
- Penambahan sloof
- Penambahan jalur pondasi arah melintang

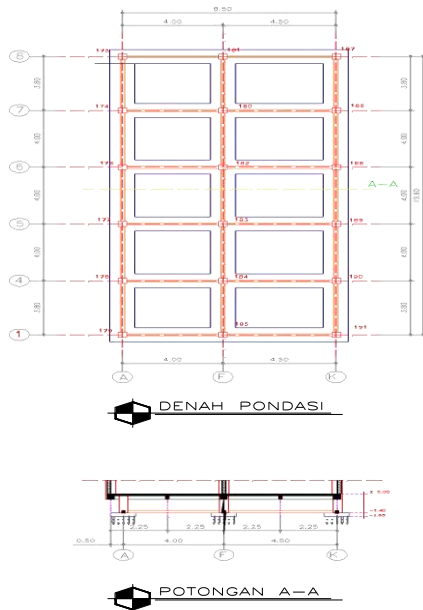
Gambar 13. Alternatif desain pondasi

Dapat dilihat pada tabel 9, bahwa pada desain pondasi yang baru momen yang bekerja pada *Joint assignments* relatif lebih kecil dibandingkan momen yang bekerja pada desain pondasi eksisting. Dengan penambahan jalur pada pondasi juga mampu mengurangi penurunan tak seragam (*differential settlement*) pada pondasi.
